承德宽丰西沟矿业有限公司
北台子南沟尾矿库（干堆）

重大危险源评估报告

保定安泰评价有限公司

2024年5月

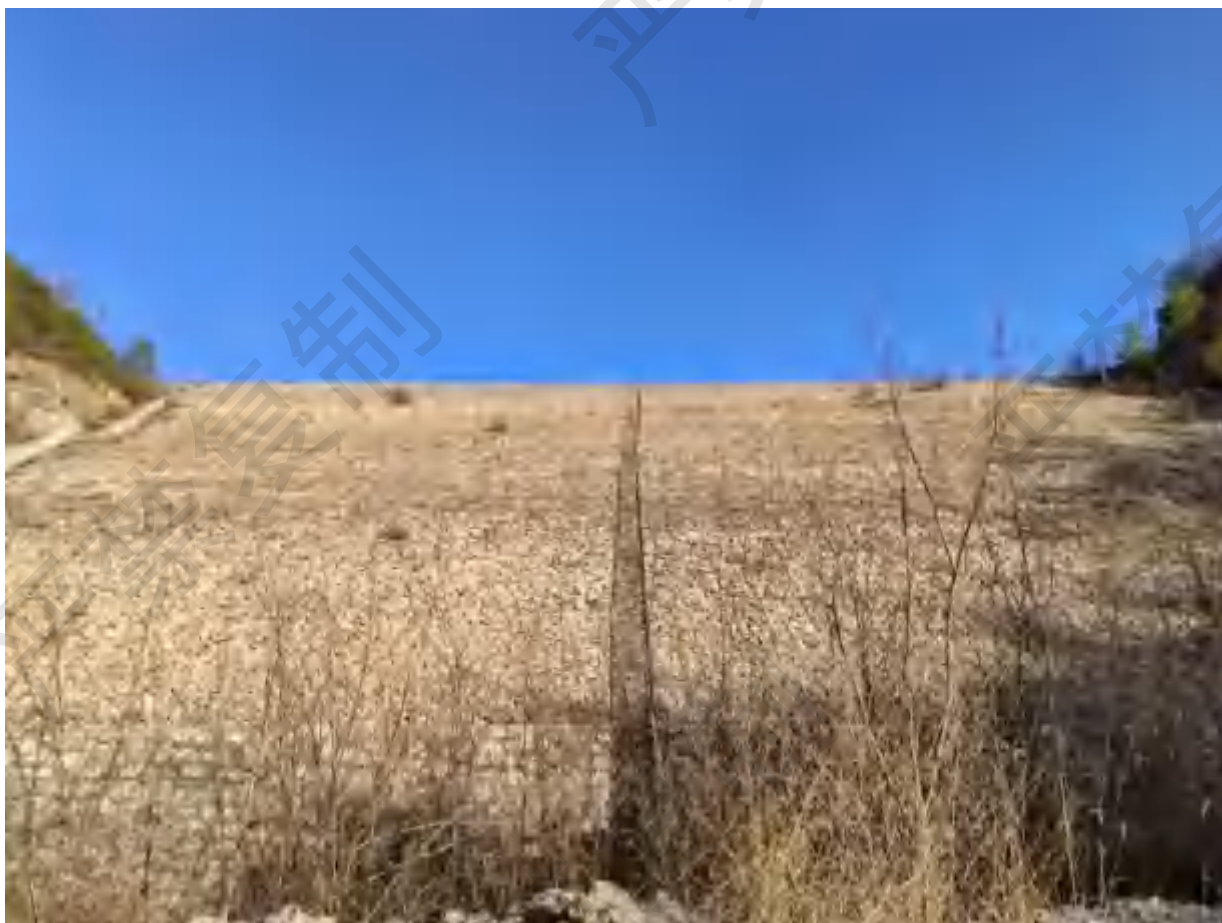
图 4.3-1 初期坝

初期坝为透水堆石坝，坝底标高 388.0m，坝顶标高 423.85m，坝高 35.85m，顶宽 4.09m。在外边坡 393.97m、403.8m、413.81m 标高分别设有一条宽 2.0m 的马道，外坡平均坡比 1:2.0，内坡坡比 1:1.75。在坝坡面中间设有人行踏步，一侧设有扶手栏杆，便于日常检查。在坝脚处建有浆砌石拦挡坝，坝顶宽 1.5m，坝顶标高 382.13m。

根据现场踏勘，初期坝整体较为平整，坡面完好，无明显沉陷、滑坡、裂缝、流土等现象。

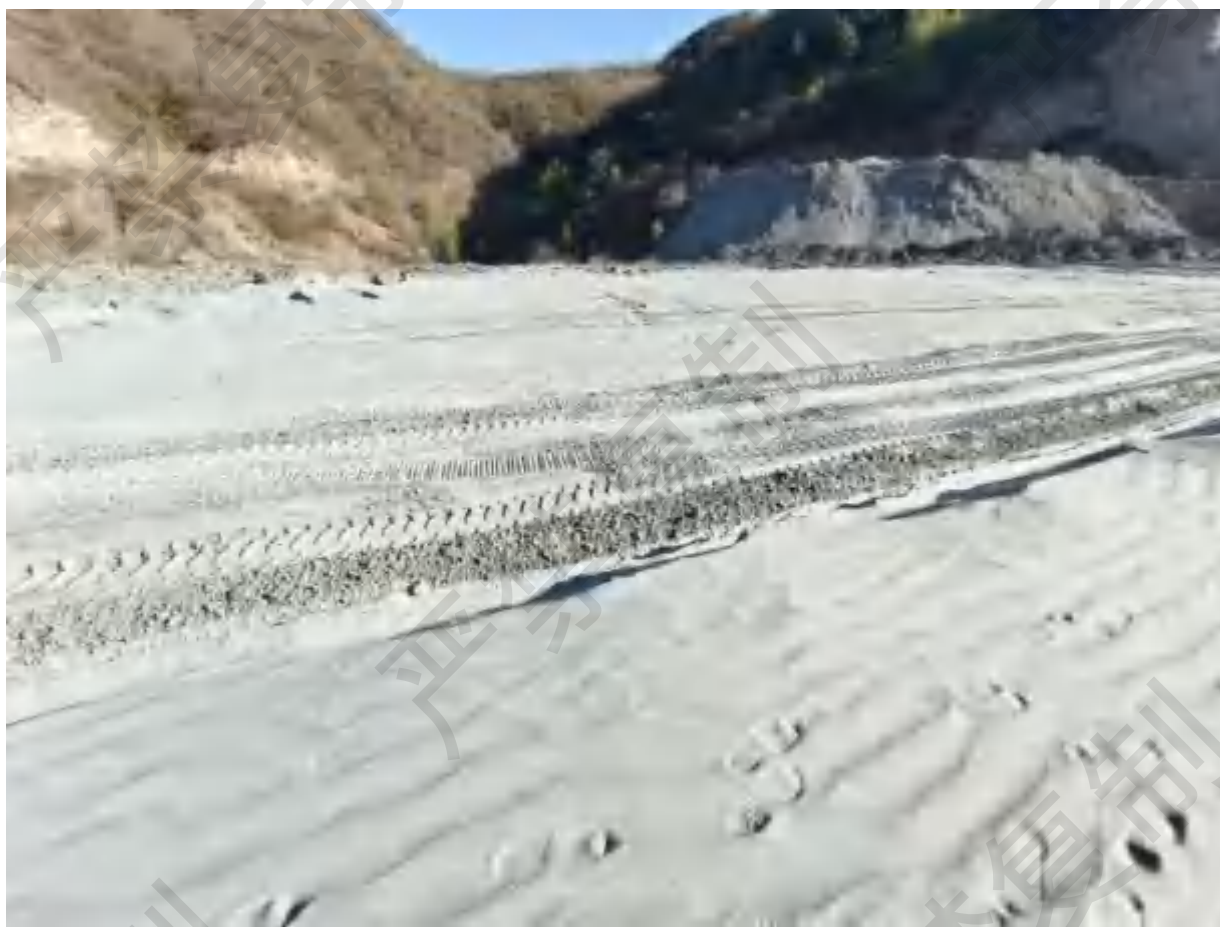
图 4.3-2 碾压区

现状碾压区长度 88.74m，平均坡度 3.1%。在距滩顶 88.74m 之后设有集水坑，集水坑深 11.82m，坑内有少量积水。

现场勘察，尾矿坝体无明显裂缝、冲沟、无变形等现象。

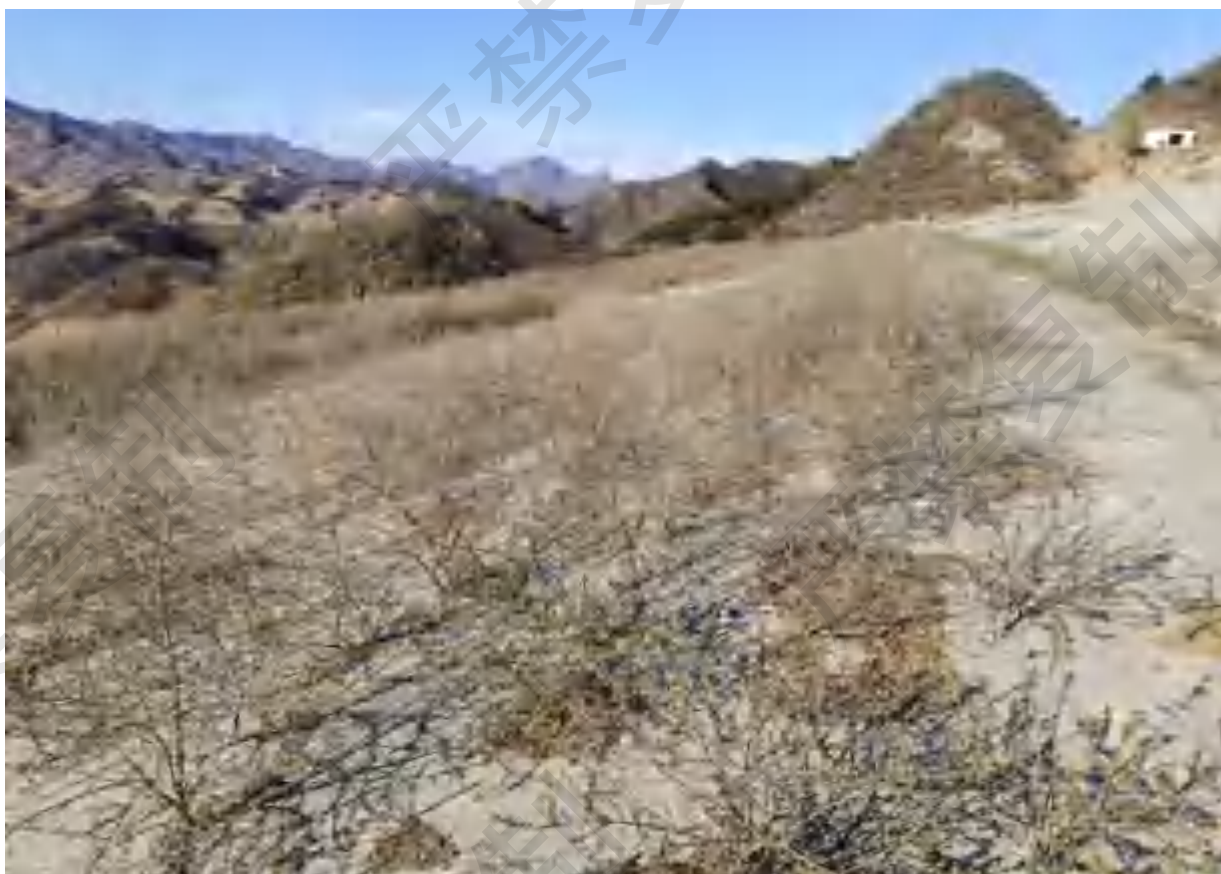
图 4.3-4 堆积坝外坡面

现状共形成 4 级子坝，设有三个平台，标高分别为 429.8m、440.25m、450.25m。初期坝顶 423.85m 至标高 429.8m 外坡比为 1:3.51；标高 429.8m 至 440.25m 外坡比为 1:3.51；标高 440.25m 至 450.25m 外坡比为 1:3.65；

标高 450.25m 至坝顶 459.98m 外坡比为 1:3.67。堆积坝平均坡比为 1:4.0。

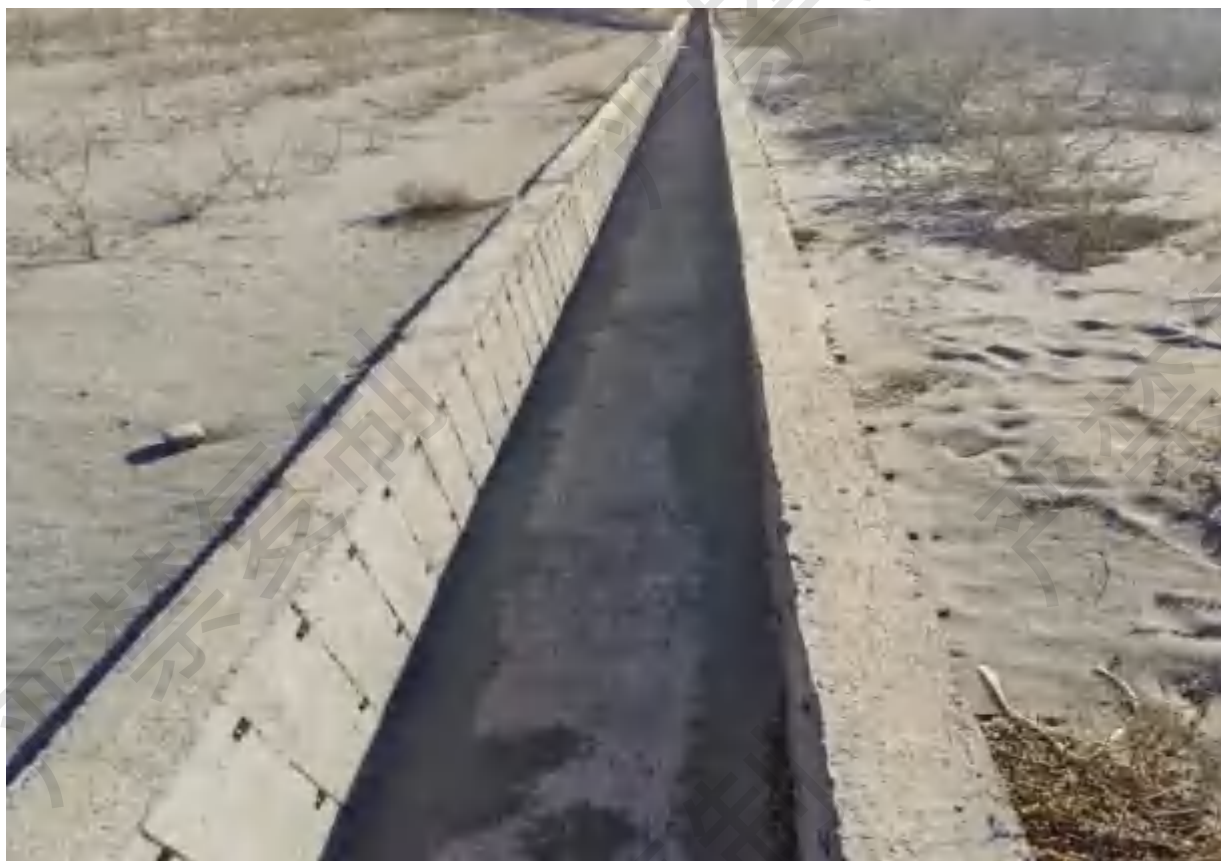
图 4.3-5 纵向排水沟

在初期坝顶 423.85m、429.8m、440.25m、450.25m 标高共修筑了 4 道纵向排水沟，断面尺寸为 0.8m×0.8m，壁厚 200mm，钢筋混凝土结构。相邻纵向排水沟间有竖向排水沟连通。其中标高 423.85m 至 429.8m 间设有两道竖向排水沟；标高 429.8m 至 440.25m 间设有 4 道竖向排水沟；竖向排水沟断面尺寸为 0.8m×0.8m，壁厚 200mm，钢筋混凝土结构。

现场勘察，排水沟较为完好，部分沟内有落叶、杂草、尾砂等杂物，已要求企业进行清理。

承德宽丰西沟矿业有限公司北台子南沟尾矿库尾矿坝、排洪系统现状整体运行情况良好。建议按规定周期经常检查排洪构筑物质量，确保保持完好，没有破损、淤堵现象，并及时清理排洪设施、坝面（肩）排水沟的尾砂和杂草，保持排洪构筑物畅通；当尾矿库在汛期有发生坝体滑坡、洪水漫顶等现象时，除要按要求采取相应措施外，还应当立即启动应急预案，进行抢险，防止事故扩大，避免和减少人员伤亡及财产损失，并上报当地县级应急管理部门和人民政府。

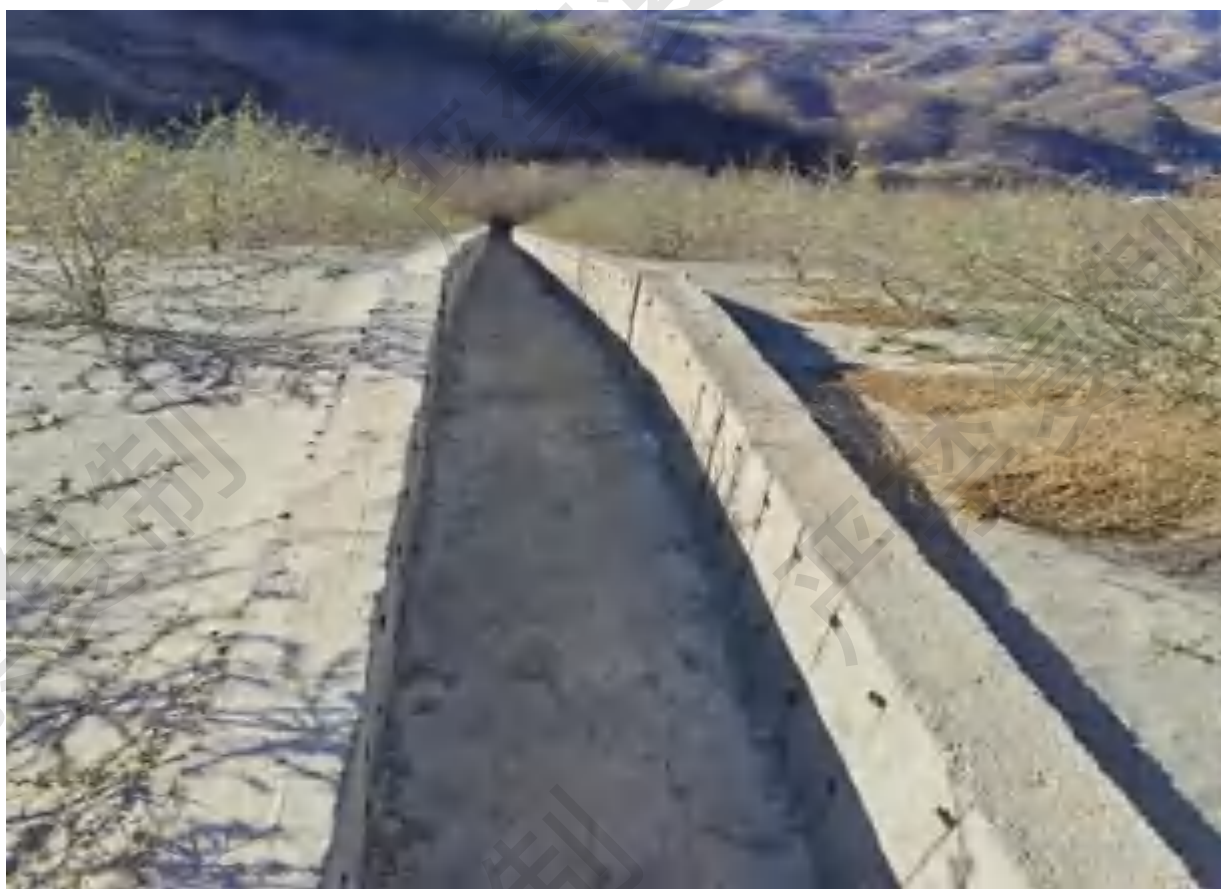
图 4.3-6 竖向排水沟

标高 440.25m 至 450.25m 拟设 5 道竖向排水沟。现场踏勘时，企业刚刚完成最新一级子坝的堆筑，标高 440.25m 至 450.25m 的竖向排水沟正在修建中。

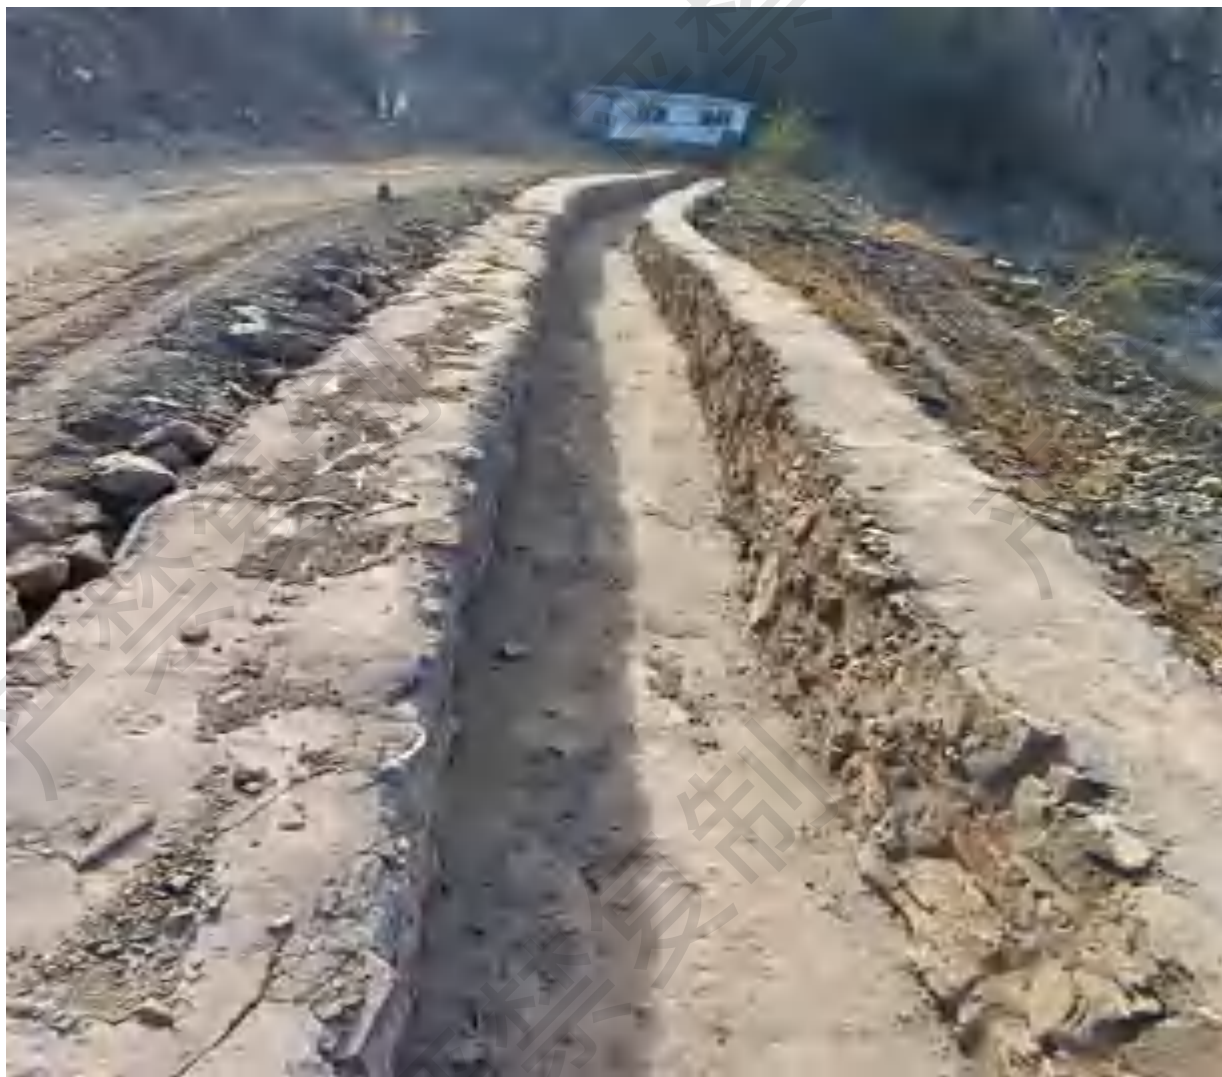
图 4.3-7 坝肩截水沟

在两侧坝肩沿自然地势各修建了一条坝肩截水沟，过水断面尺寸为 1.0m×0.8m，壁厚 500mm，浆砌石结构。

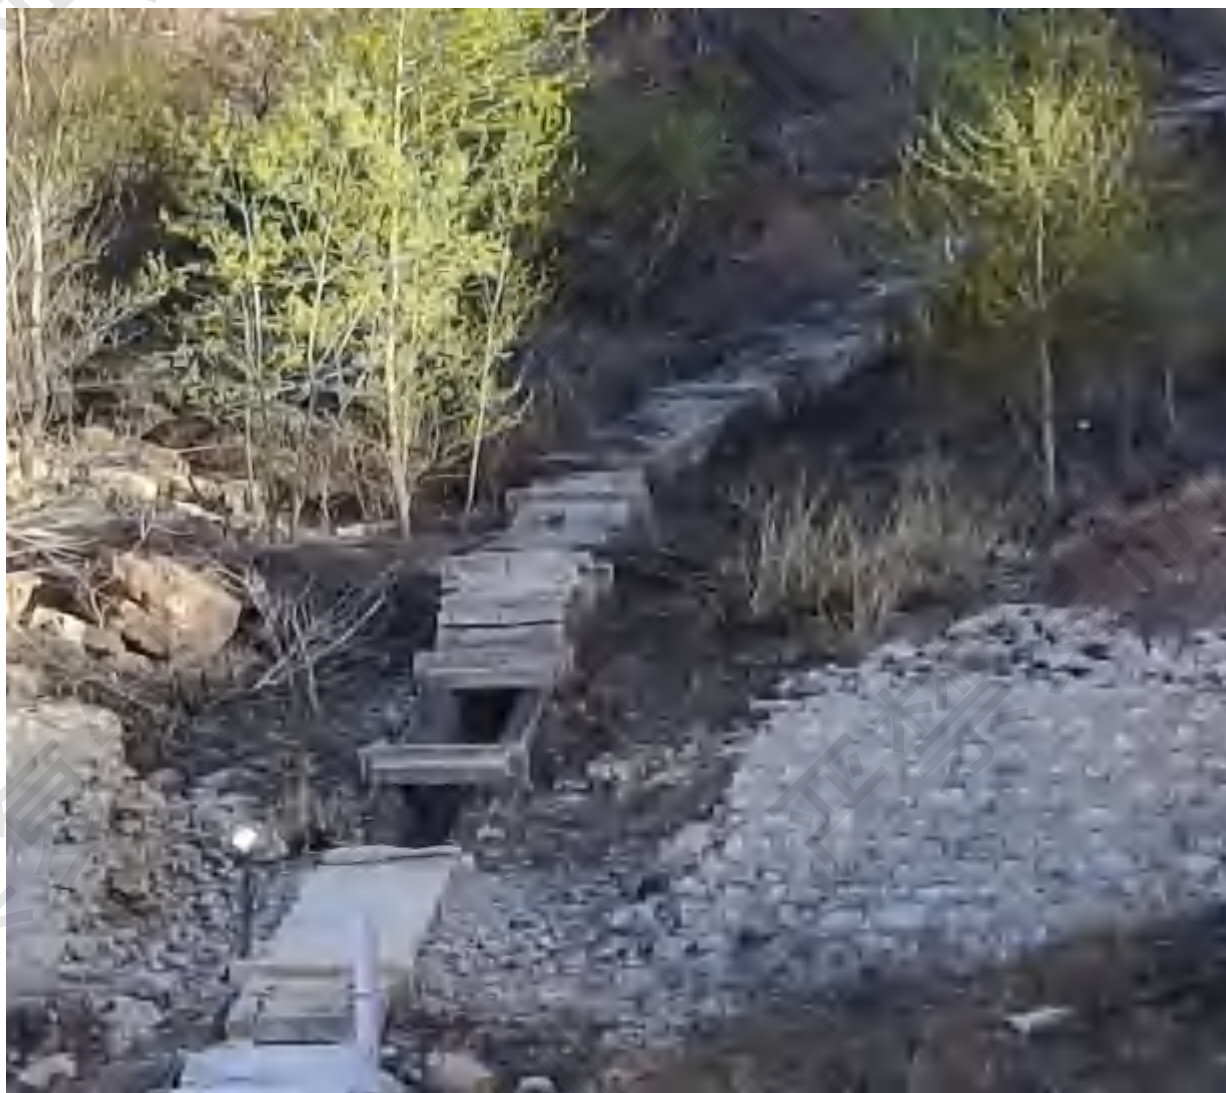
图 4.3-8 排水斜槽

根据企业提供资料及现场踏勘，排水斜槽进水口标高 474.87m，在标高 471.63m 设有浆砌石拦洪坝。排水斜槽分为三种形式。I 型排水斜槽为整体式，过水断面为 $0.8\text{m} \times 1.2\text{m}$ ，壁厚 250mm，长约 202m；II 型排水斜槽为盖板式，过水断面为 $0.8\text{m} \times 1.2\text{m}$ ，壁厚 300mm，长约 192m；III 型斜槽为盖板式，过水断面为 $0.8\text{m} \times 1.2\text{m}$ ，壁厚 250mm，长约 98m；排水斜槽均采用 C30 现浇钢筋混凝土结构。

现场察看排洪系统，没有明显破损、沉降等情况。

承德宽丰西沟矿业有限公司委托天津宝信建筑工程质量检测有限公司对排洪系统进行了检测,并出具了《承德宽丰西沟矿业有限公司北台子南沟尾矿库排洪构筑物检测报告》，检测结果表明：承德宽丰西沟矿业有限公司北台子南沟尾矿库排洪系统工程在检测过程中未发现排洪系统断裂、塌陷、变形、淤堵现象，排水斜槽、斜槽盖板现龄期混凝土强度推定值均大于设计值 30Mpa，基础稳固，无下沉现象。通过无损检测，对比设计图纸，构筑物钢筋间距、保护层厚度、钢筋直径符合设计要求。排洪/排水系统能够符合设计和现行国家标准规定规范要求，可以正常使用。

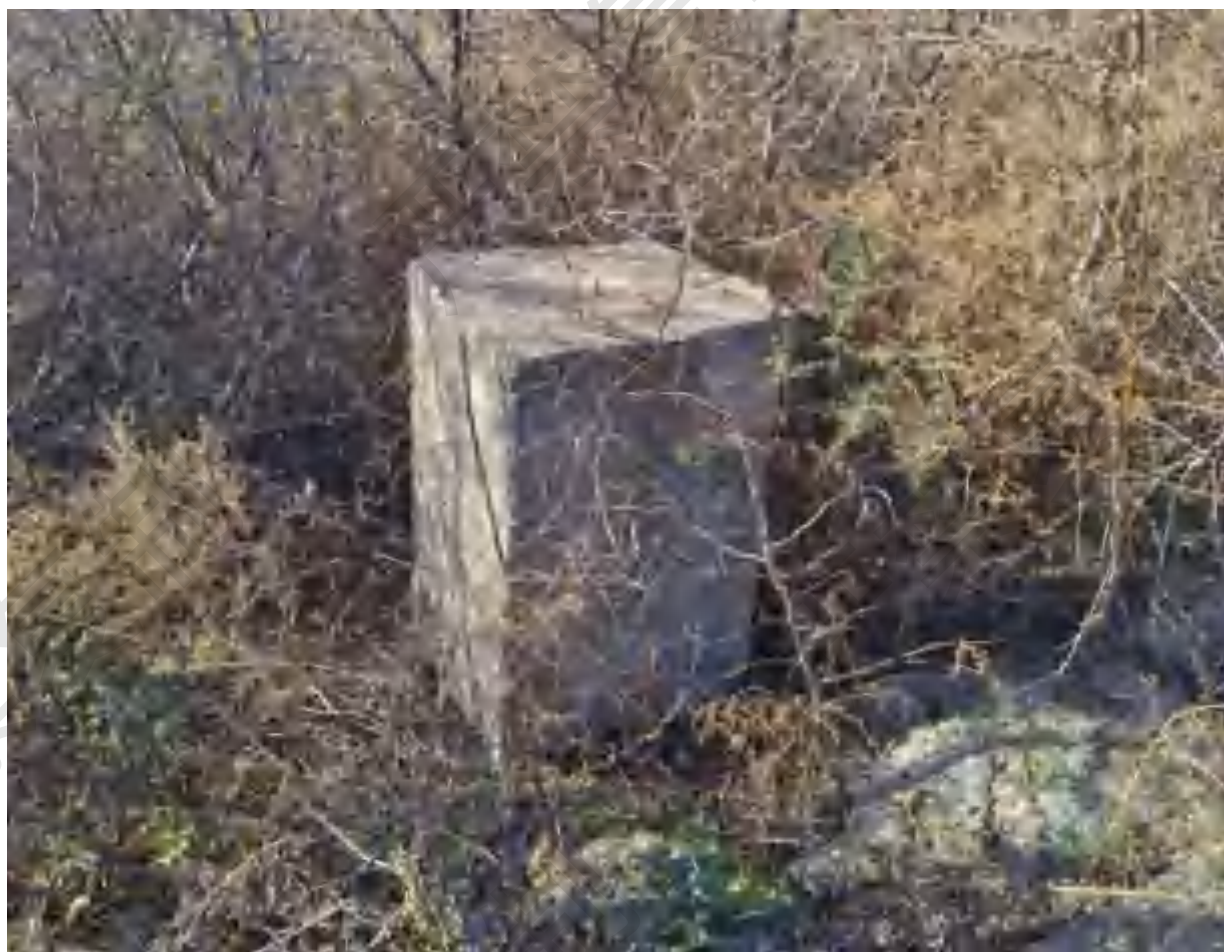
图 4.3-9 人工位移观测

尾矿库在 424.315m、440.87m、440.90m 标高共设置了 3 个人工位移观测点；在 429.914m 标高和山体 427.634m 标高共设置了 2 个人工位移观测基点。

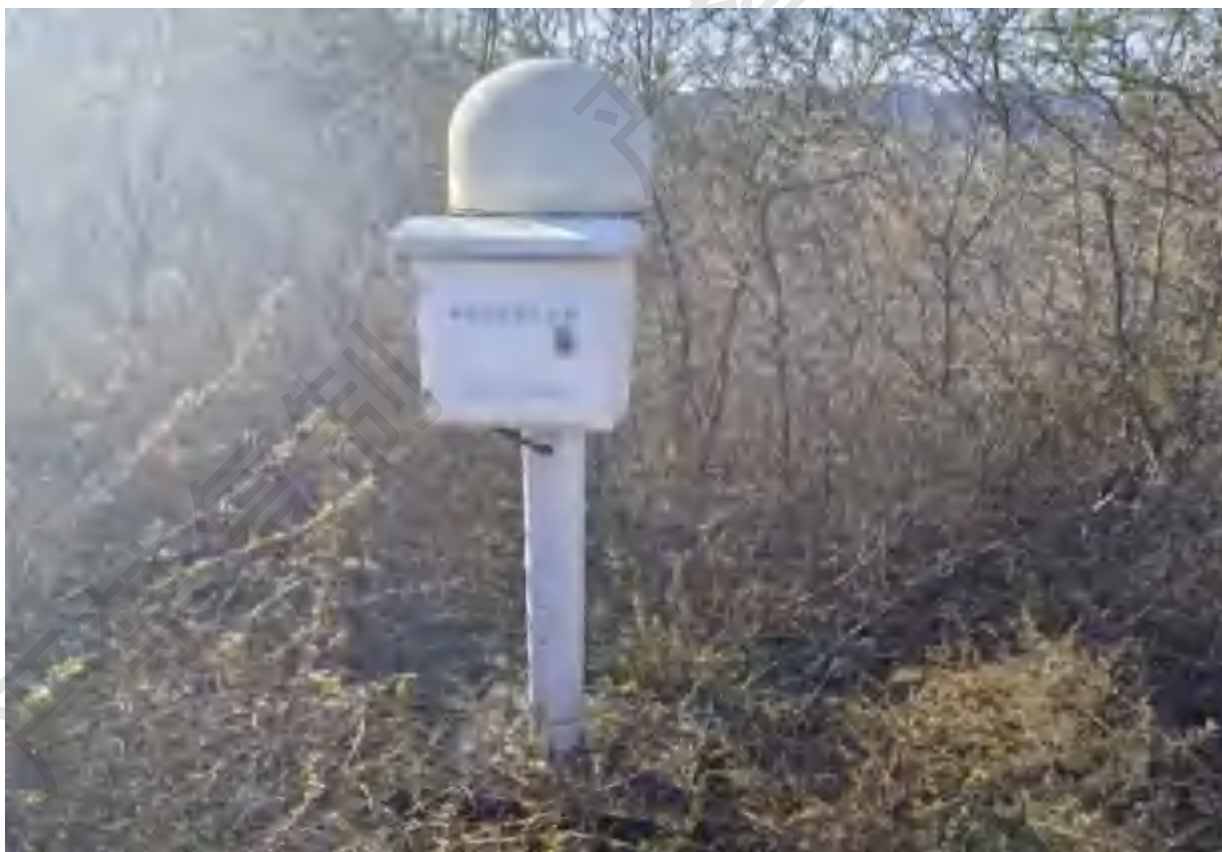
图 4.3-10 在线位移监测

在 423.75m、440.187m、440.256m 标高共设置了 3 个在线位移监测点；在山体 447.61m 标高设置了 1 个在线位移监测基点。

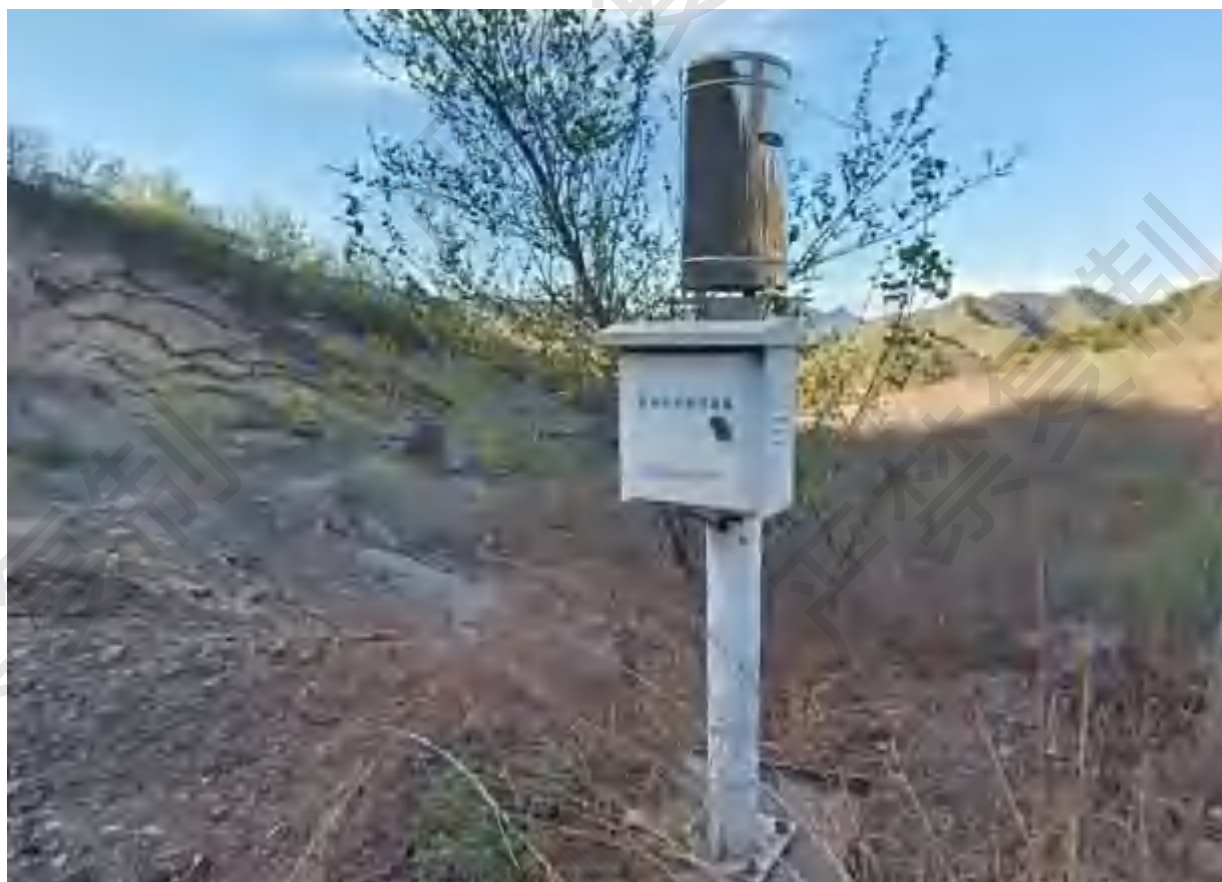
图 4.3-11 在线雨量监测

在山体 447.183m 标高设置了 1 个在线雨量监测点。

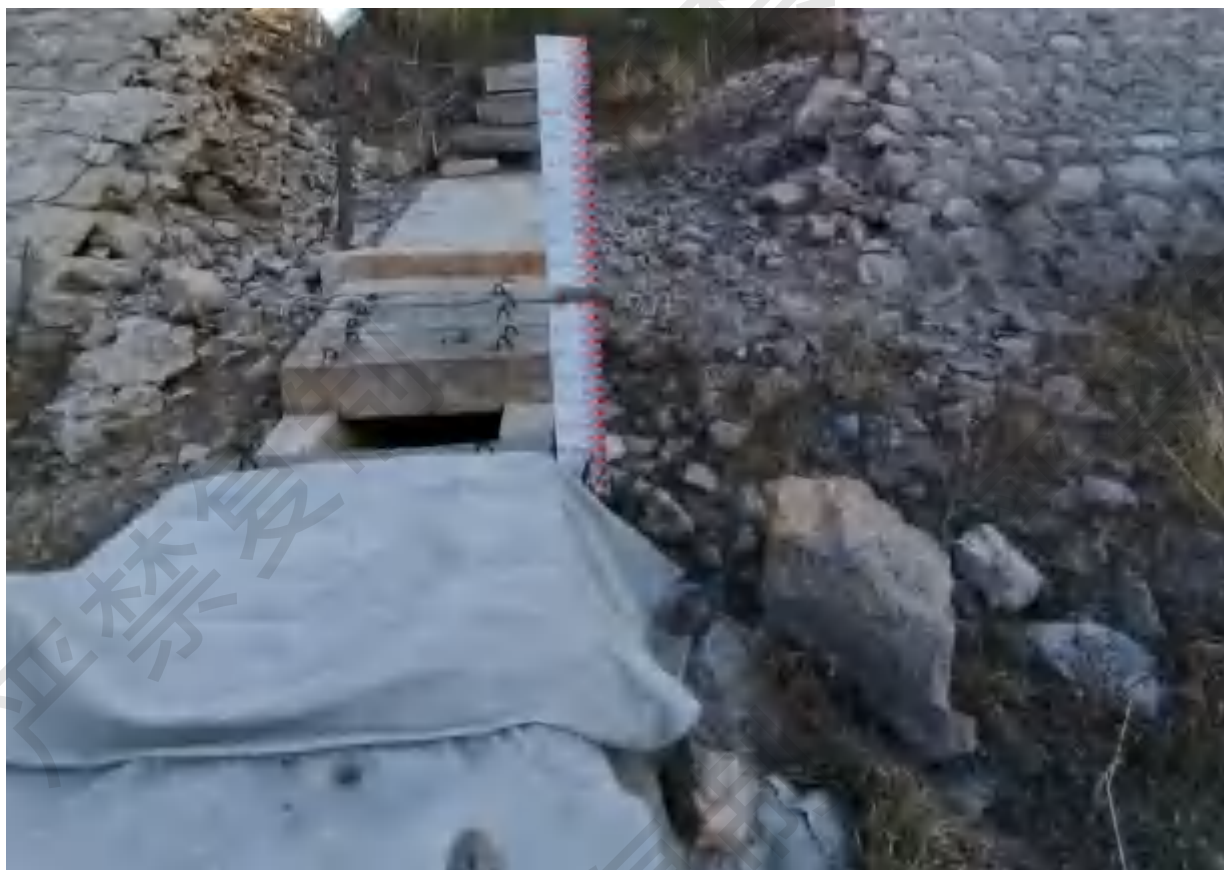
图 4.3-12 水位标尺

在排水斜槽进水口位置设置有水位标尺。

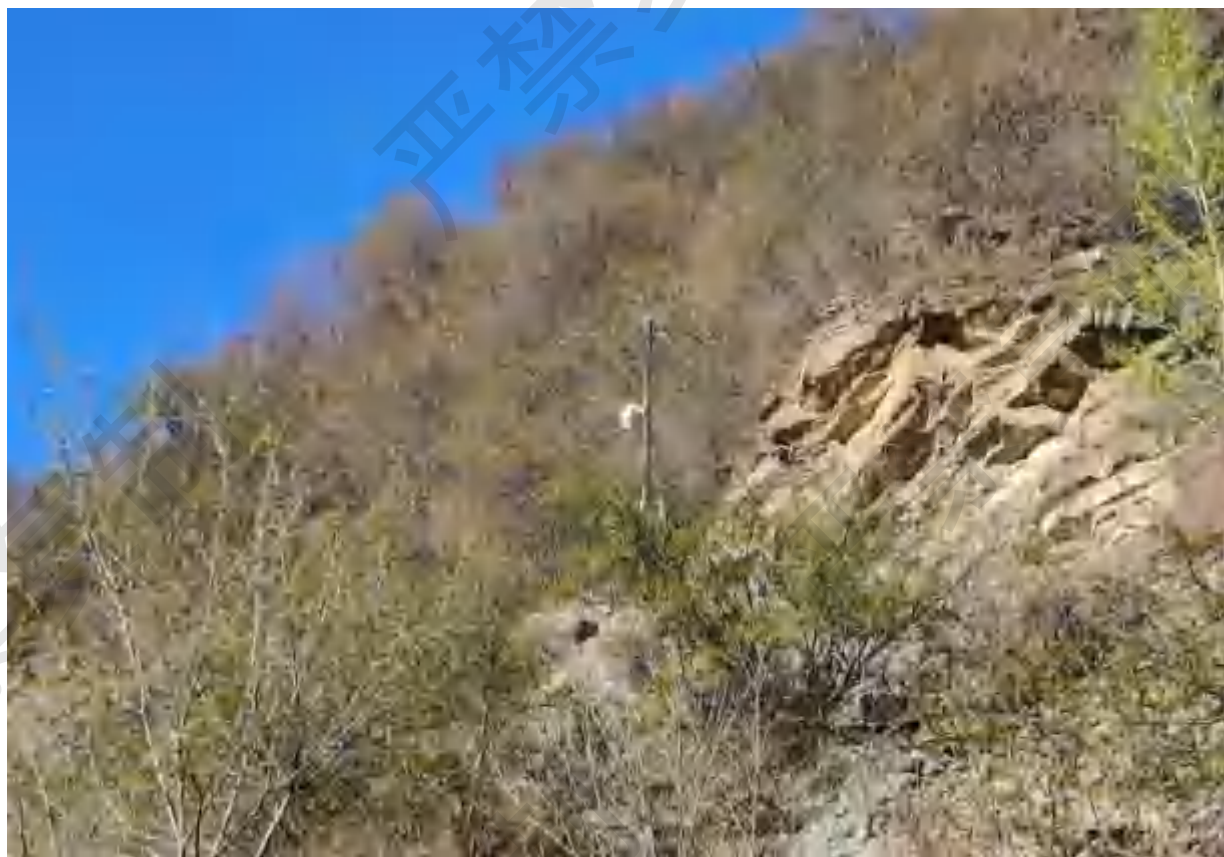
图 4.3-13 视频监控

库区两侧山体设有视频监控设施，可对坝体、库区实施监控。

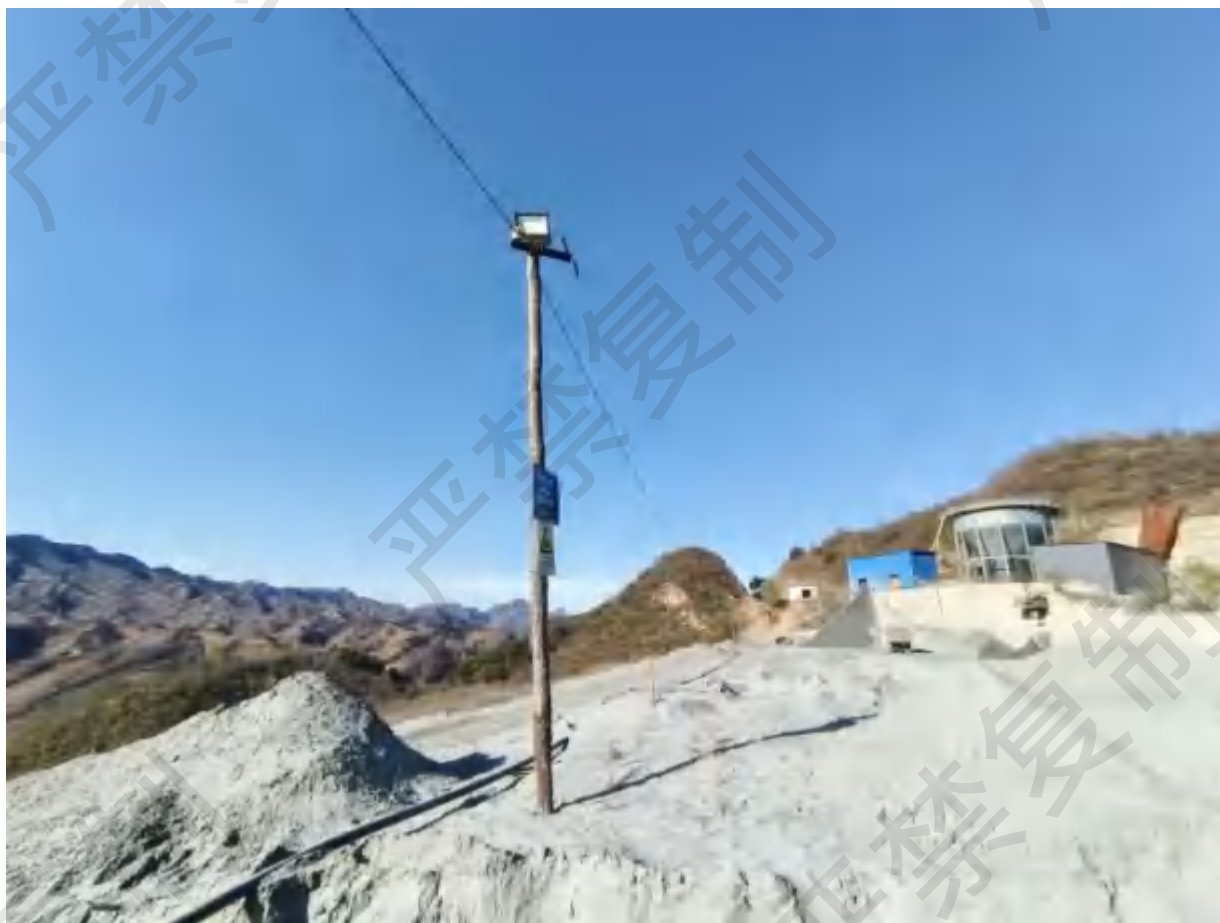
图 4.6-1 照明设施

库区设有强光照明设施，尾矿工晚上进行巡视配备移动手电筒。见图 4.6-1。

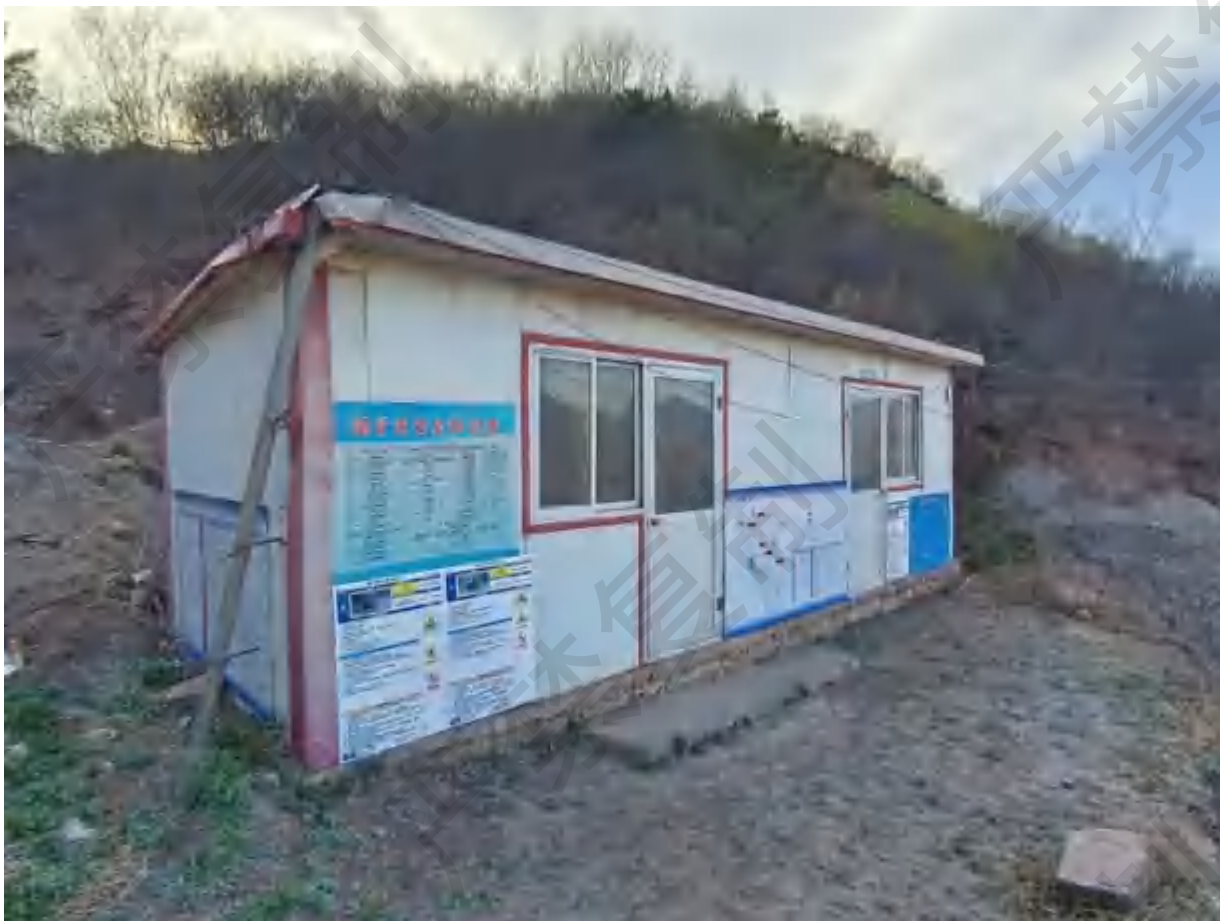
图 4.6-2 应急器材库

尾矿库库区设置了专门值班房和应急救援物资库。物资库配备了编织袋、草袋、麻袋、手电筒、救生衣等应急器材。见图 4.6-2。

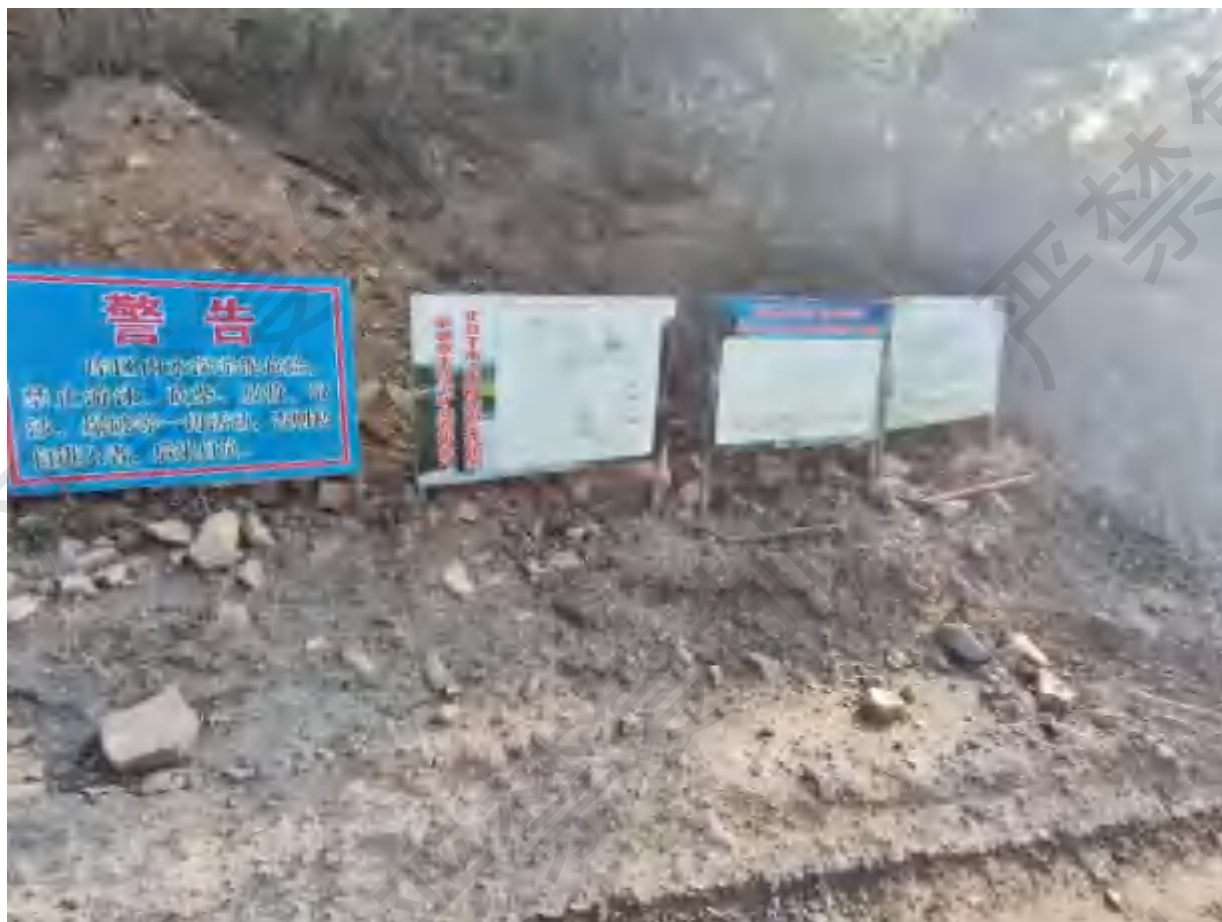
图 4.6-3 安全标志牌

(1) 在进入库区前的明显位置设置了安全标志牌，安全标志牌内容包括：尾矿库名称；尾矿库建设日期和投产日期；法定代表人、主要负责人、安全管理人员及乡镇包管人员姓名联系电话；尾矿库安全设施主要参数；相关危害因素说明等。

在库区下游沟口安全稳固地段安装有明显的避灾路线标示牌，注明：尾矿库区位置及下游范围内周边环境图；避灾路线示意图；求救单位协议电话号码。
