丰宁鑫源矿业有限责任公司  
西沟尾矿库

## 安全现状评价报告

保定安泰评价有限公司

2024 年 8 月

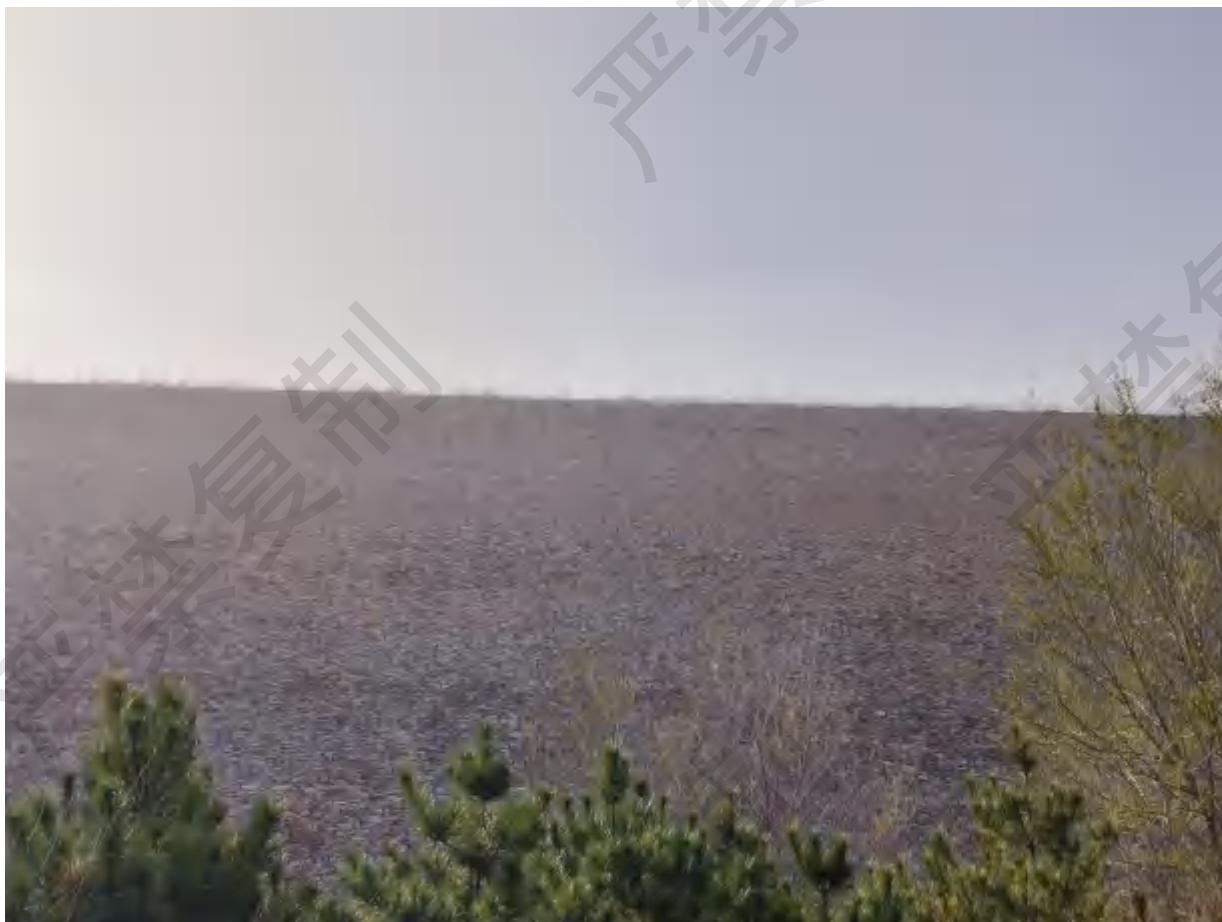
图 2.4-1 初期坝外坡面

经现场踏勘，外坡使用块石进行砌护，外坡面设有人行踏步，一侧设有扶手。初期坝结构较好，台阶明显，坡面完好，无明显沉陷、滑坡、裂缝、流土和管涌等现象。

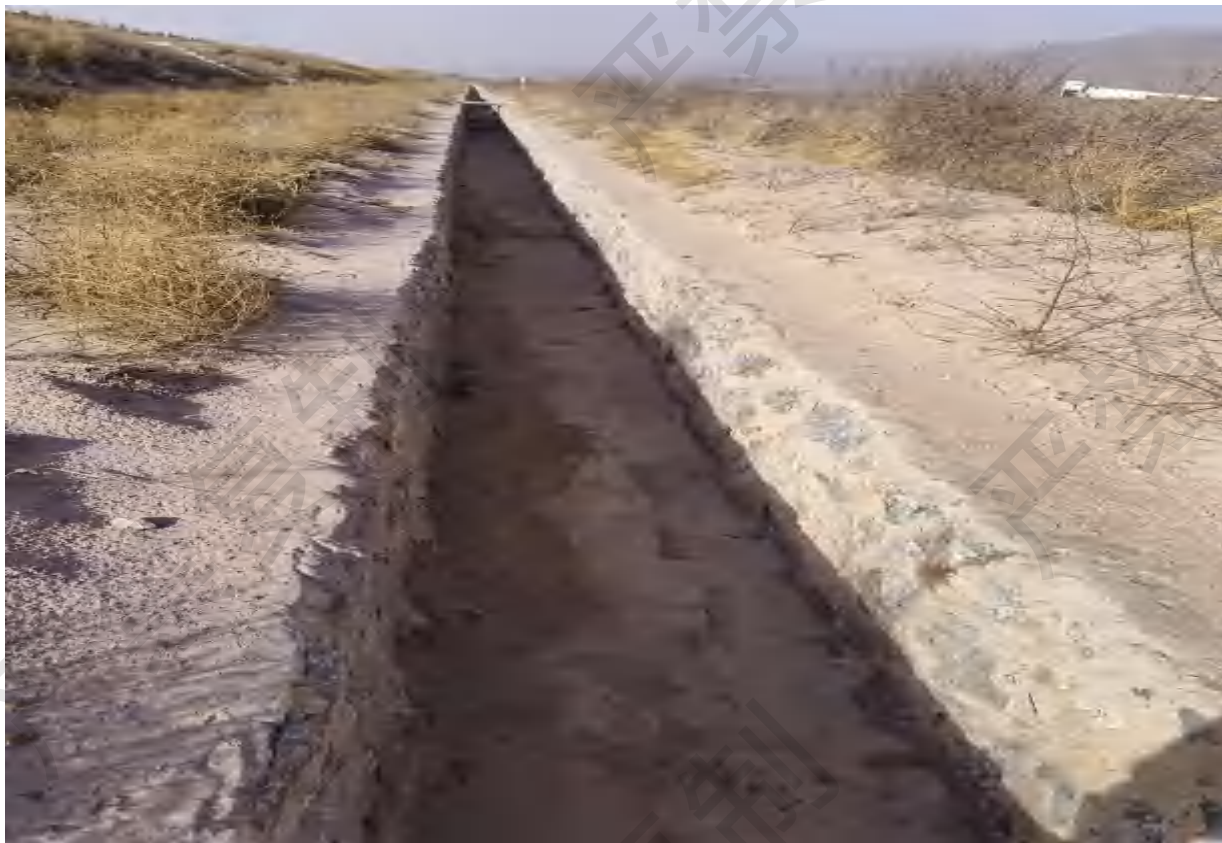
图 2.4-4 坝面纵向排水沟

现场踏勘，各排水沟较为完好，无损毁、淤堵现象，但部分排水沟内有尾砂等杂物，已通知企业进行清理。

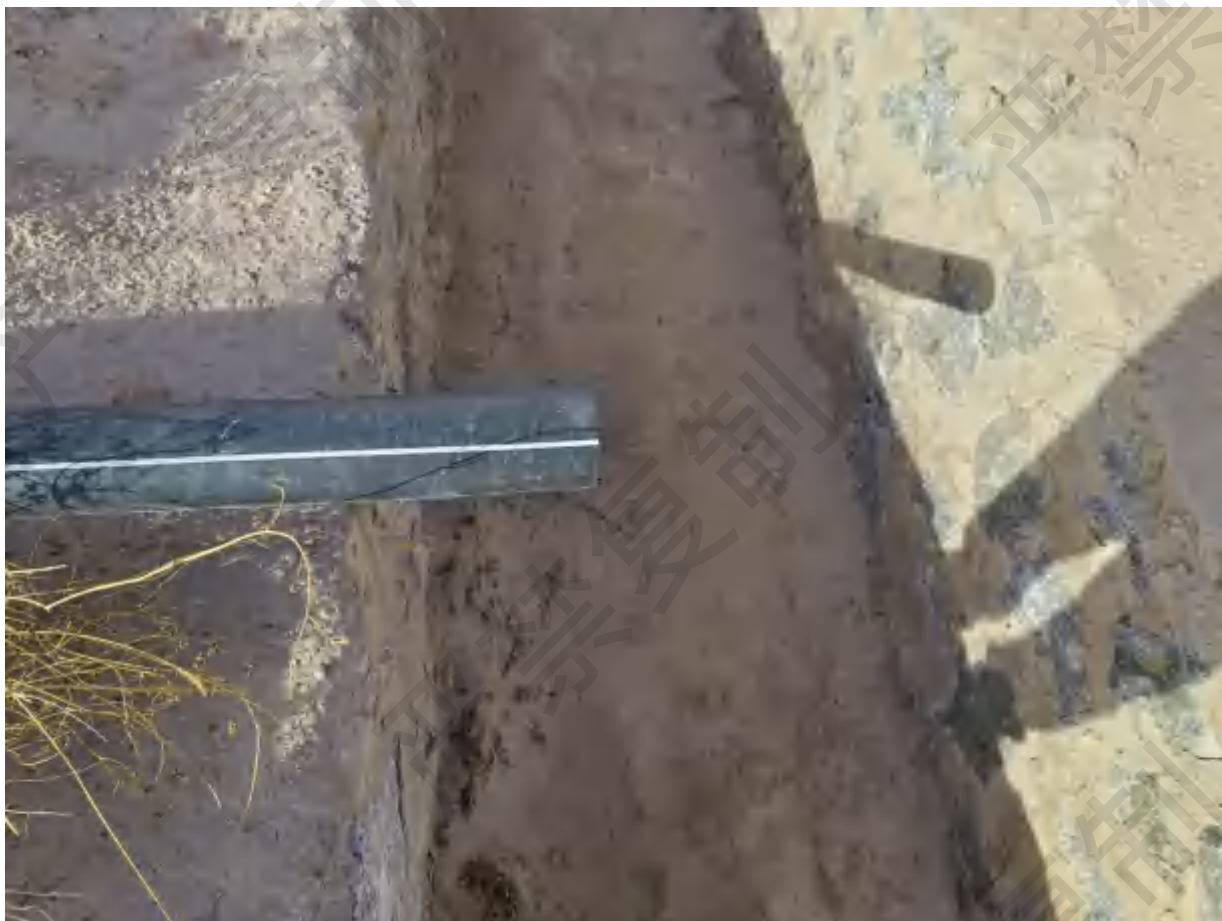
图 2.4-6 排渗导水管

在初期坝顶及 790.0m、800.4m、810.9m 标高平台设有水平排渗导水管，渗流水经坝面排水沟及坝肩截水沟流至沉淀池，后经管道汇集到回水井，最后经回水泵站泵送至选厂高位水池循环使用。

勘察现场时排渗管无渗流水流出。排渗导水管见图 2.4-6。

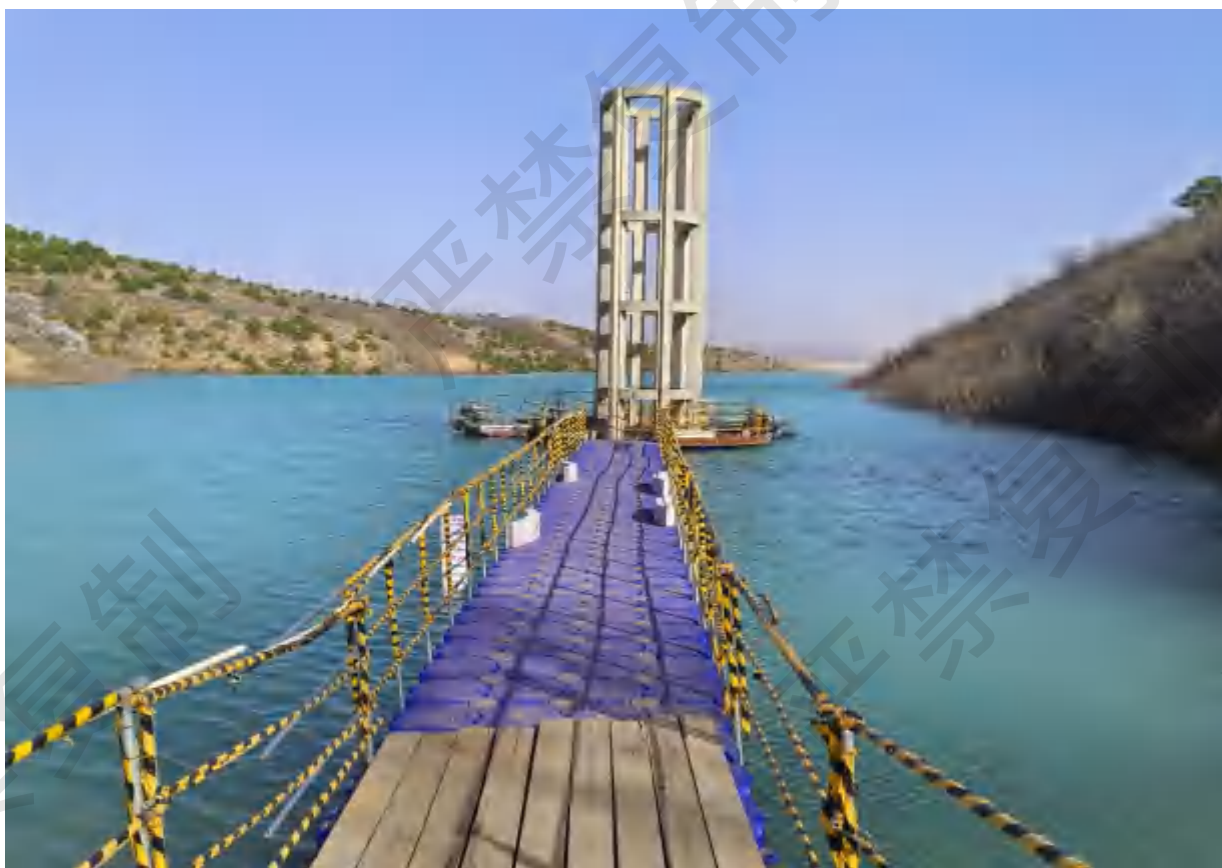
图 2.4-7 排水井

2024 年 04 月，丰宁鑫源矿业有限责任公司委托承德华宇建筑工程质量检测有限责任公司对排洪系统进行了检测，检测结果表明：通过混凝土回弹检测及碳化深度测量实际测量，现龄期混凝土强度推定值均大于 30MPa，符合设计要求；排洪系统整体结构相对较好，整体无断裂、变形、严重损坏现象；构筑物整体地基稳定，无变形、沉降等现象；1#-4#排水井已封，封堵质量较好，未发现漏水现象；排洪系统整体通畅，未发现于堵现象；构筑物未发现冻胀开裂等现象；排水井、排水井拱板、排水管、排水隧洞、排水明渠、消力池整体无断裂、变形、严重损坏现象；排洪系统排水井、排水管、排水隧洞可见部分未发现基础下沉现象。通过对丰宁鑫源矿业有限责任公司西沟尾矿库排水实地检测，并通过对排水系统混凝土抗压强度及对排洪系统影像分析，排洪系统整体符合设计要求。

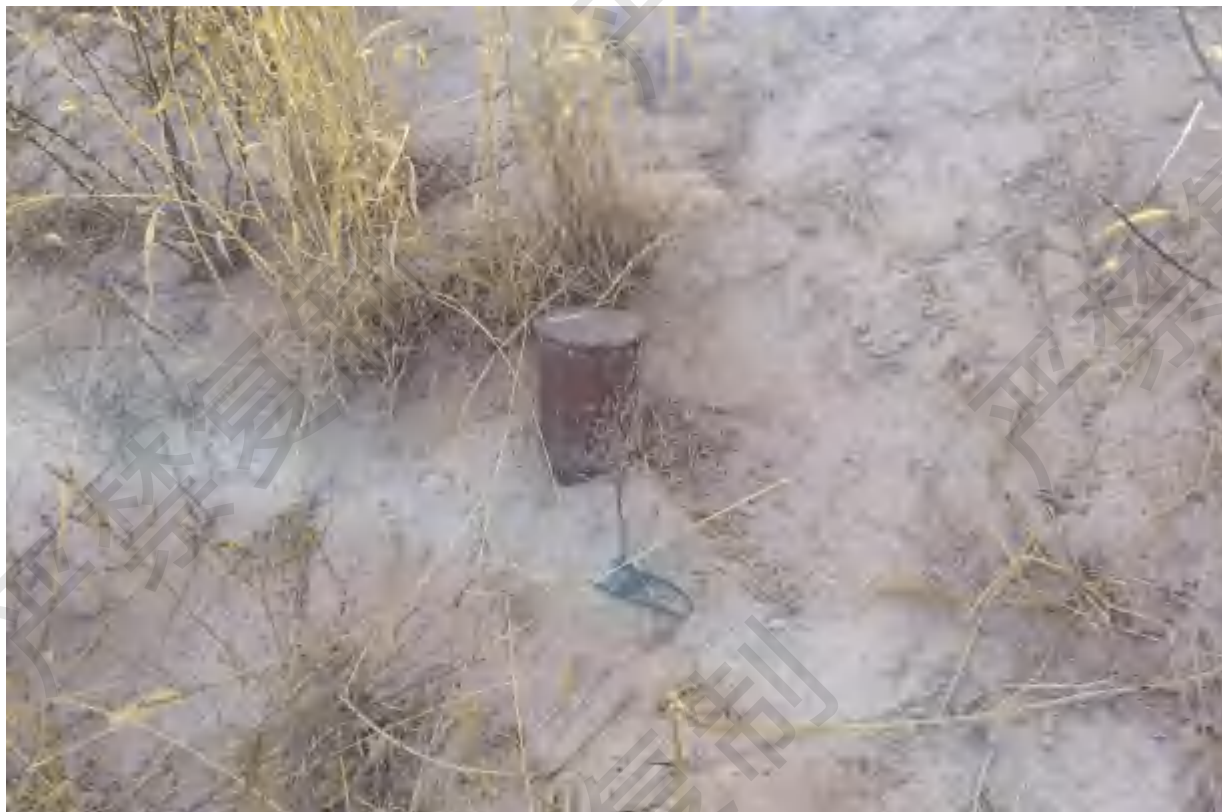
图 2.4-9 人工浸润线观测设施

企业制定了浸润线测量制度，定期进行测量并形成记录。经翻阅浸润线测量记录，测量周期为一周测量一次，浸润线测量深度为 12m-12.5m，测量范围内无水，浸润线埋深符合要求。

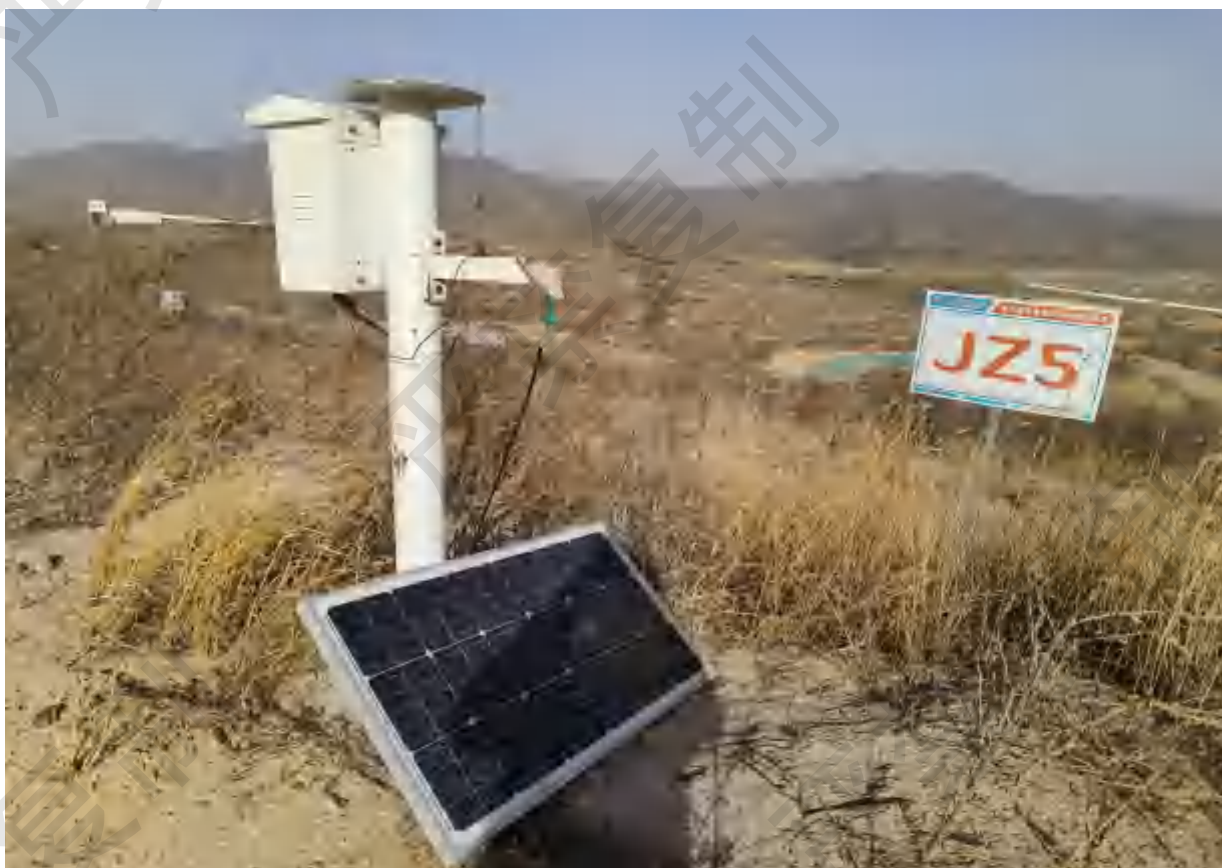
图 2.4-10 在线浸润线监测

目前堆积坝标高 825.1m，在初期坝顶 790.13m、790.28m、790.31m 标高及堆积坝 809.94m、809.64m、809.69m 标高共设置 6 座浸润线在线监测点，埋深为 12m，目前浸润线埋深范围内均显示无水，符合要求。

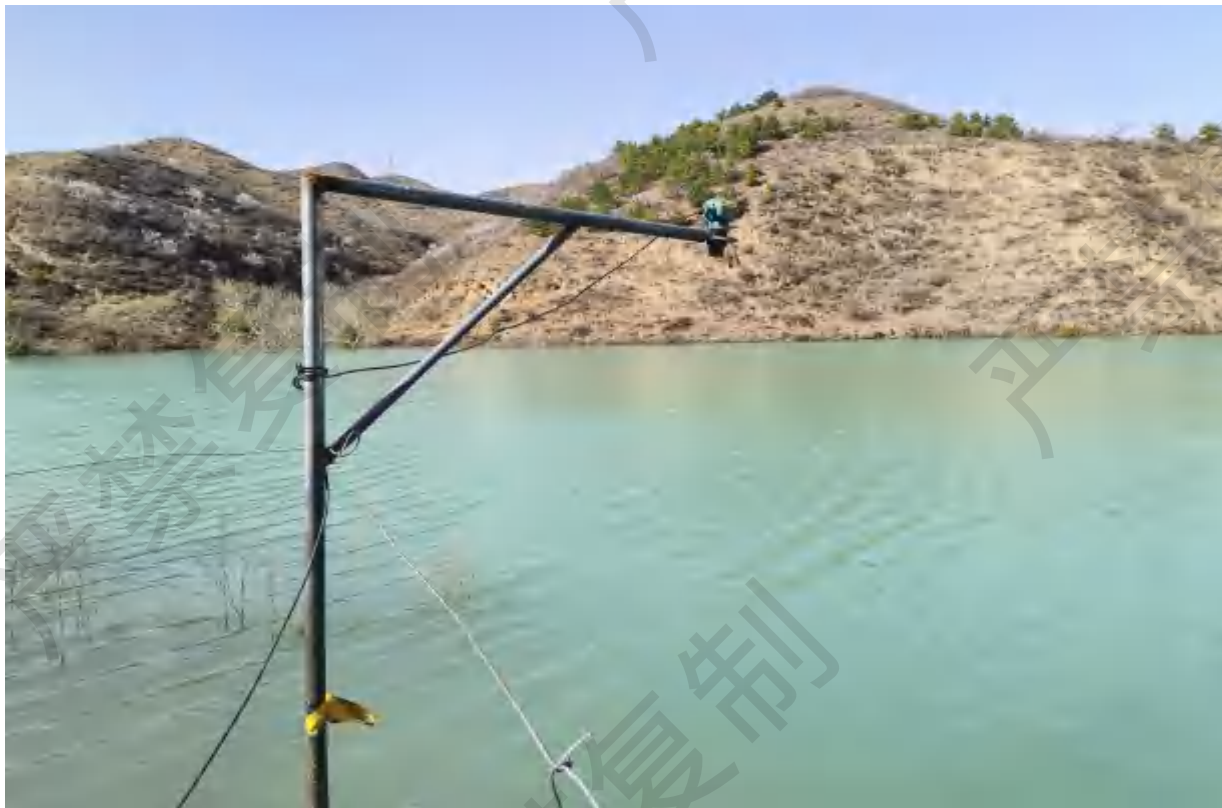
图 2.4-11 在线库水位监测设施

在 5#排水井附近设置有库水位在线监测设施。见图 2.4-11。

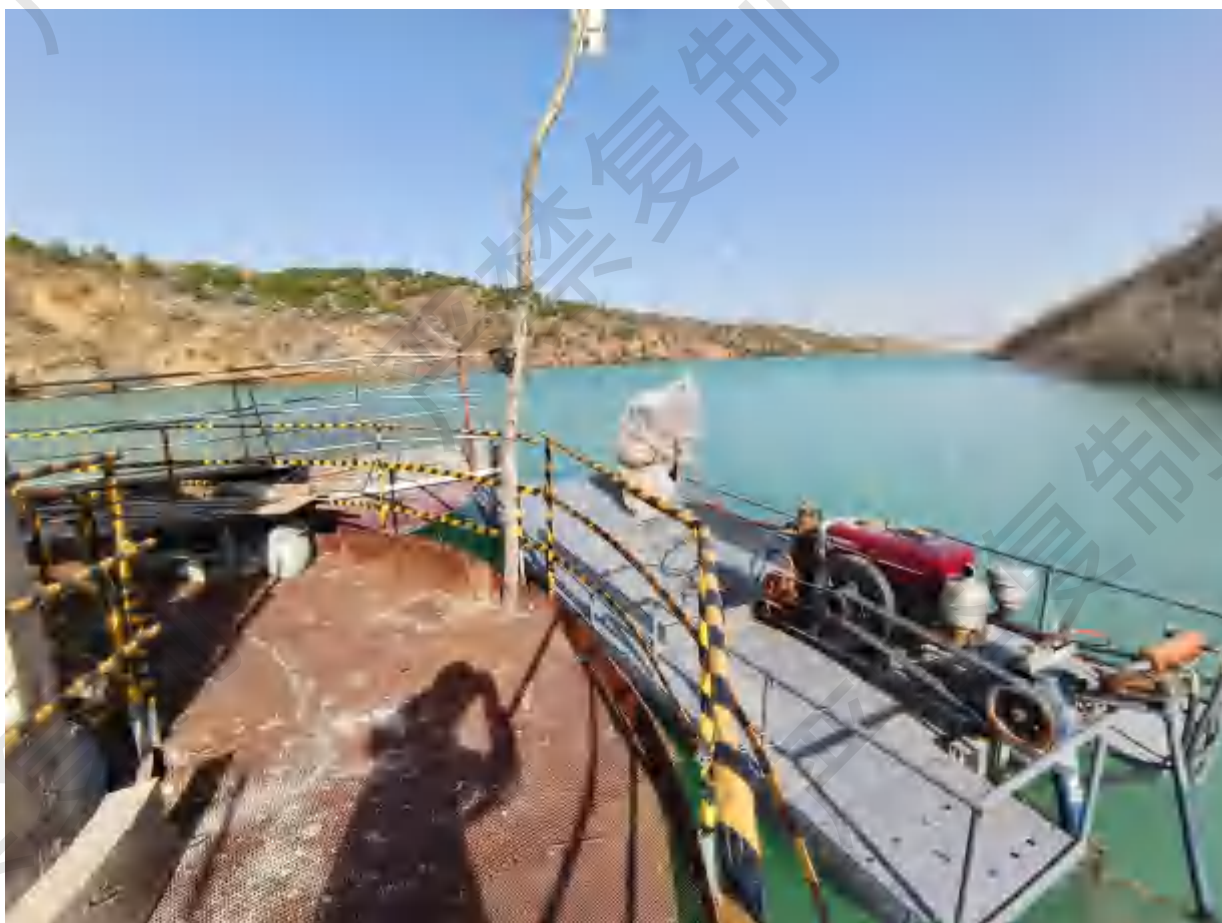
图 2.4-12 浮船

在库区排水井附近停靠了 2 艘机动工作船，见图 2.4-12。

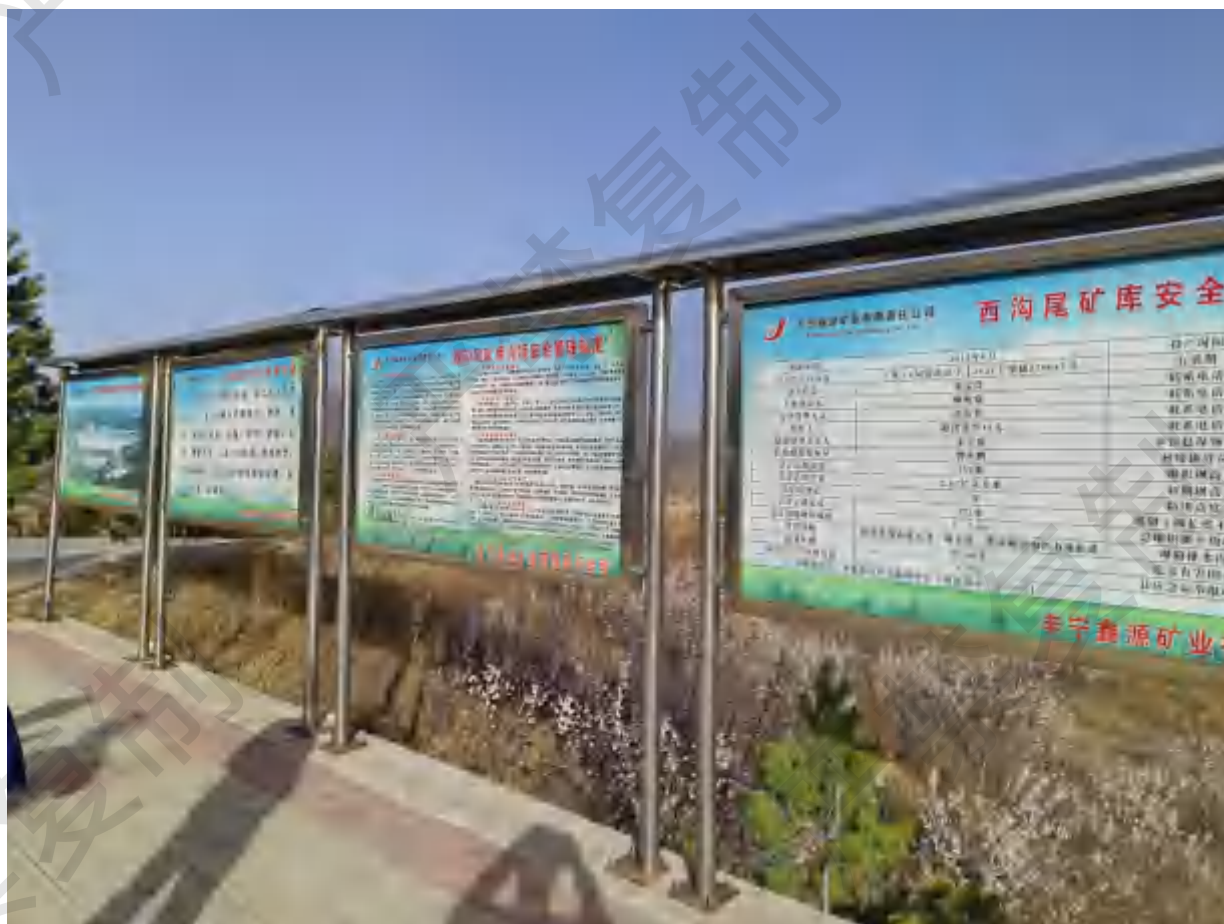
图 2.4-13 安全标志牌

在库区下游沟口安全稳固地段安装有明显的避灾路线标示牌，注明：尾矿库区位置及下游范围内周边环境图；避灾路线示意图。
