丰宁鑫源矿业有限责任公司  
西沟尾矿库

## 安全现状评价报告

保定安泰评价有限公司

2024 年 8 月

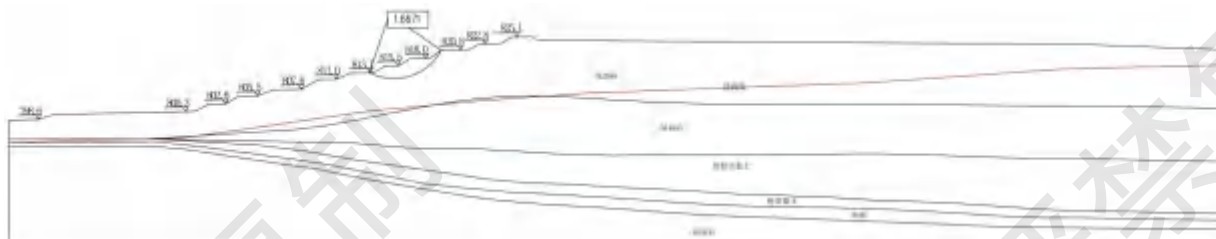
图5.1-21现状滩顶标高825.1m正常运行工况下南侧坝体稳定性复核结果

经计算，现状滩顶标高825.1m正常运行工况下抗滑稳定系数为1.7726，洪水运行工况下抗滑稳定系数为1.7118；现状滩顶标高825.1m正常运行工况下南侧坝体抗滑稳定系数为1.7726，洪水运行工况下抗滑稳定系数为1.6193；现状滩顶标高825.1m正常运行工况下北侧坝体抗滑稳定系数为1.7006，洪水运行工况下抗滑稳定系数为1.6114；均满足《尾矿库安全规程》（GB39496-2020）中最小抗滑安全系数1.20（正常运行）、1.10（洪水运行）的要求，尾矿库现状坝体稳定性可以实现安全运行。

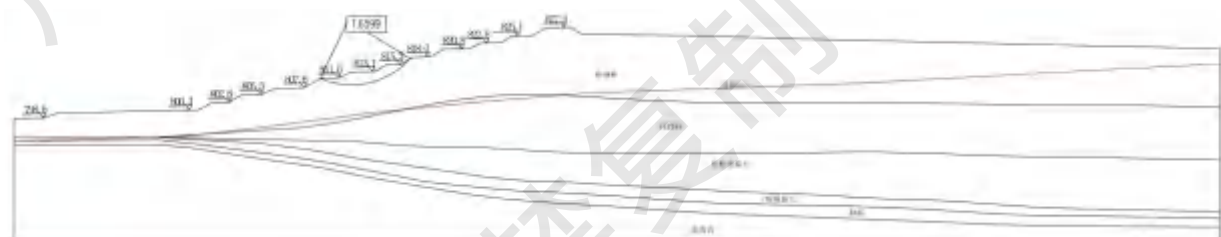
图5.1-27 827.5m标高正常运行工况下南侧坝体稳定性复核结果

未来两年，滩顶标高在827.m标高（2025年）时，正常运行工况下和洪水运行工况下抗滑稳定系数分别为1.7697和1.6881；南侧坝体正常运行工况下和洪水运行工况下抗滑稳定系数分别为1.6599和1.5901；北侧坝体正常运行工况下和洪水运行工况下抗滑稳定系数分别为1.6806和1.5518；均满足《尾矿库安全规程》（GB39496-2020）中最小抗滑安全系数1.20（正常运行）、1.10（洪水运行）的要求；滩顶标高在830m标高（2026年）时，正常运行工况下和洪水运行工况下抗滑稳定系数分别为1.8002和1.6588；南侧坝体正常运行工况下和洪水运行工况下抗滑稳定系数分别为1.6679和1.5769；北侧坝体正常运行工况下和洪水运行工况下抗滑稳定系数分别为1.6917和1.5347；均满足《尾矿库安全规程》（GB39496-2020）中最小抗滑安全系数1.20（正常运行）、1.10（洪水运行）的要求，尾矿库坝体稳定性可以实现安全运行。
